## Ervaringen van een bewoner

1. Wat hebben maatregelen opgeleverd?
2. Een bijzonder maatregel na warmtescan.

## Ons huis op de Kievitweide

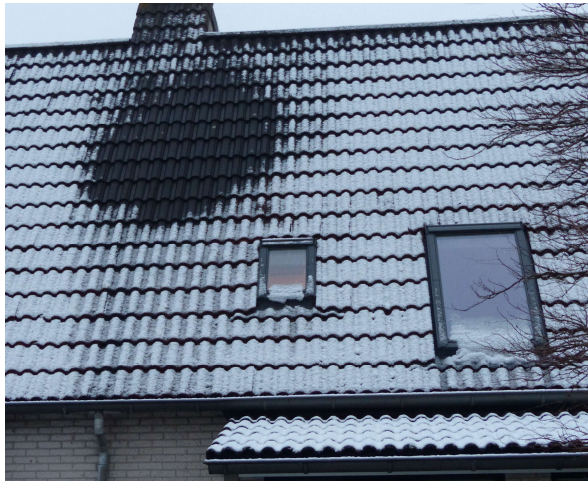
## Warmtelek

De warmtescan van maart 2022 was een stimulans om nieuwe veluxramen te plaatsen. Ook was er een groot warmtelek te zien midden op het dak (zie pijl).

Na sneeuwval of rijp zag je ook dat daar het dak veel warmer is. In de straat zie je dat het bij sommige huizen ook zo is en andere huizen niet. Ik weet ook dat sommige mensen hun CV ketel hebben verplaatst naar zolder.
