## **Informatieavond 11 maart De EnergieRijke Borchten**

# Troubadoursborch 3

Object: 11-Mrt - bewonersavond - Troubadoursborch 3

Datum opname: 5-2-2026

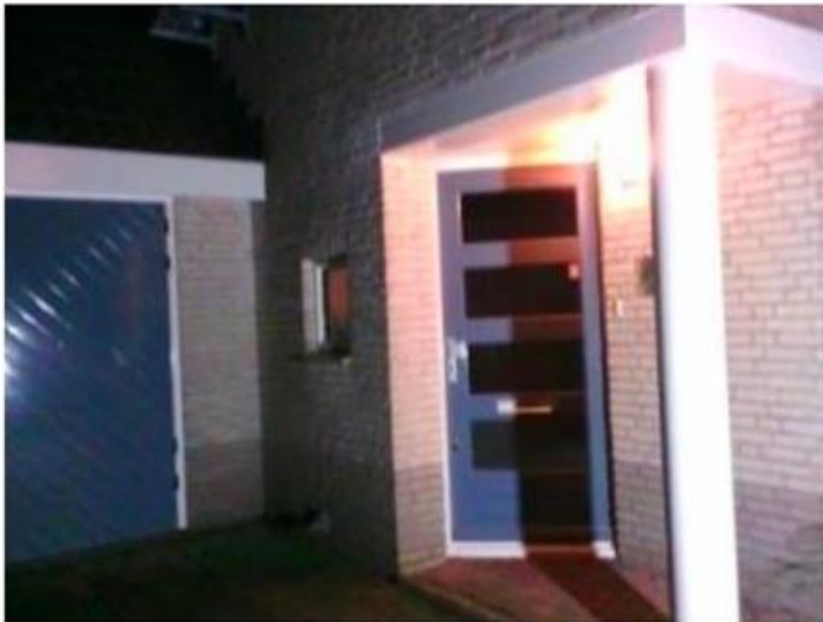
| Sp1 | 3,4°C |
| Sp2 | 3,3°C |
| Sp3 | 3,4°C |
| Sp4 | 2,6°C |
| Sp5 | 5,7°C |

Sp1. Kozijn

Sp2. Stijl van de deur

Sp3. Ruit

Sp4. Raampje

Sp5. Zijgevel

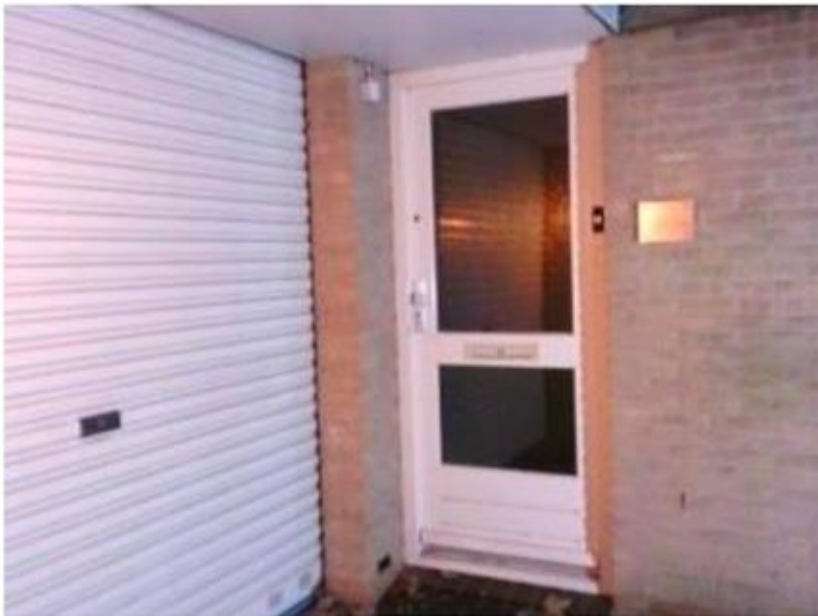
| Sp1 | -2,4°C | Sp1: Ruit in voordeur |
| Sp2 | -5,2°C | Sp2: Borstwering deur |
| Sp3 | -7,1°C | Sp3: Gevel (links in hoek) |
| Sp4 | -8,4°C | Sp4: Gevel (rechts van deur) |

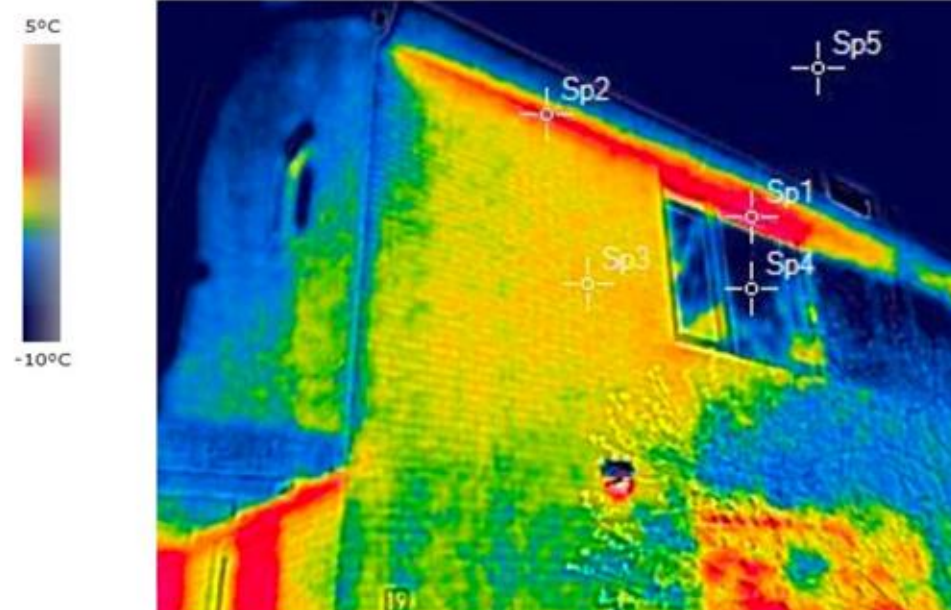
| Metingen | Opmerkingen |
|---|---|
| Sp1 | -3,3°C |
| Sp2 | -3,6°C |
| Sp3 | -4,5°C |
| Sp4 | -8,0°C |
| Sp5 | -40,0°C |

SP1: Gevelsteen aanbouw  
SP2: Warmteophoping boven raam  
SP3: Zijgevel (steen)  
SP4: Gevel (panelen)  
SP5: Hemelstraling (onbewolkt)

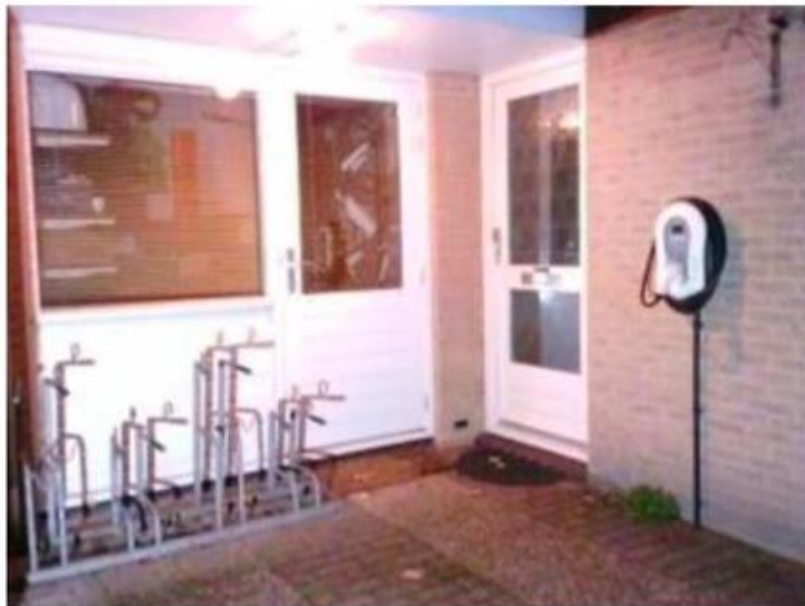
| Sp1 | 1,8°C |
| Sp2 | -0,1°C |
| Sp3 | 1°C |
| Sp4 | 1,6°C |
| Sp5 | 0,1°C |
| Sp6 | 0,2°C |
| Sp7 | -1,6°C |
| Sp8 | -3,0°C |

Sp1: Ruit in voordeur  
Sp2: Stijl in voordeur  
Sp3: Borstwering voordeur  
Sp4: Ruit in deur  
Sp5: Borstwering in deur  
Sp6: Ruit  
Sp7: Gevel  
Sp8: Paneel onder raam

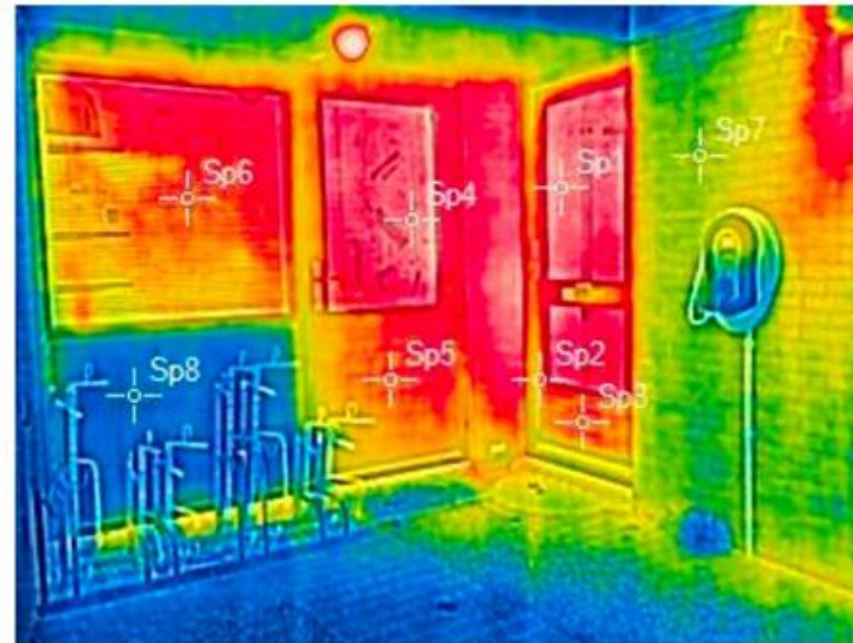
| Metingen | Opmerkingen |
|---|---|
| Sp1 | -3,2°C |
| Sp2 | -4,5°C |
| Sp3 | -4,1°C |
| Sp4 | -4,5°C |
| Sp5 | -5,2°C |

Sp1: Ruit  
Sp2: Kozijn  
Sp3: aansluiting raam op gevel  
Sp4: Gevel links van raam  
Sp5: Gevel (borstwering)
